RAPPORT DE FOUILLE

HAMEAU DE TRAINECOURT

GRENTHEVILLE - "Les trains de court"
N° 14 319 001 AH - Calvados

RAPPORT DE SAUVETAGE PROGRAMME
01/02/1994-30/09/1994

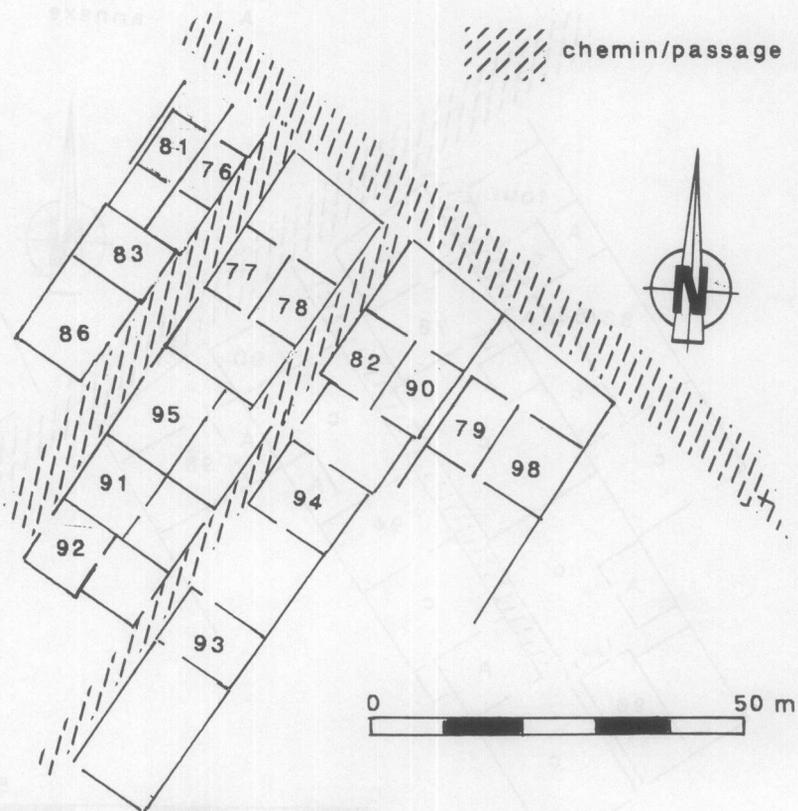
Plan schématique de la phase I

- Phase I : 4 groupes de deux maisons se présentaient face au chemin avec une orientation N.O.-S.E.

Comme dans le reste du hameau, nous avons observé des limites perpendiculaires au chemin qui ont perduré tout au long de l'occupation et c'est à l'intérieur de ces limites que l'on a construit et reconstruit. Néanmoins, les parcelles ainsi délimitées sont beaucoup plus restreintes, 11 m de large, que celles observées en 1991, 18 m en moyenne.

Deux rues ou passages perpendiculaires au chemin principal desservait des maisons bâties à l'arrière-plan.

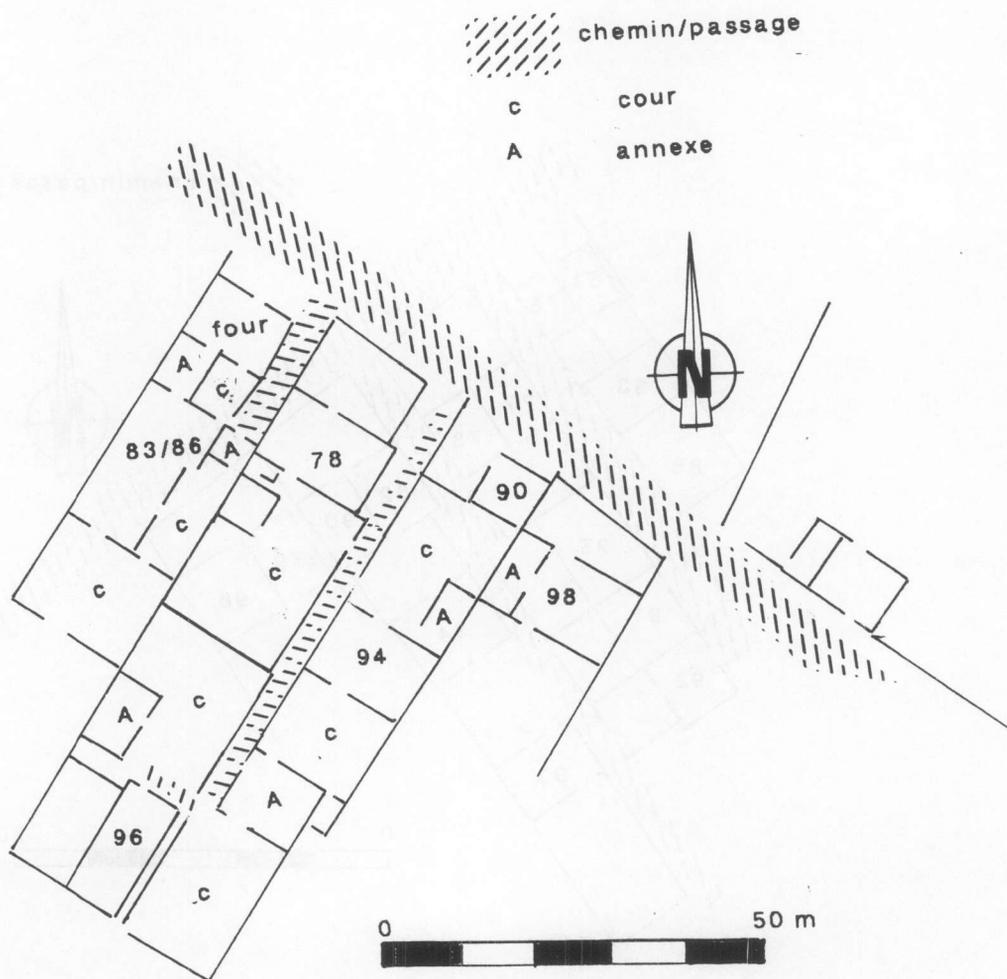
Plan schématique de la phase II

- Phase II : cette période se caractérise par l'apparition de constructions plus importantes (bât.83/86) et par l'agrandissement de maisons déjà existantes (78, 94 et 98). Ces transformations se sont accompagnées de la disparition d'habitats de la phase I (bât.76, 81, 77, 79, 82).

Postérieurement, d'autres maisons ont été entièrement démolies (bât.95, 91, 92, 93). Les deux passages ont été annexés et disparaissent. Nous pensons que c'est vers la fin de cette période qu'apparaît le bâtiment 96.

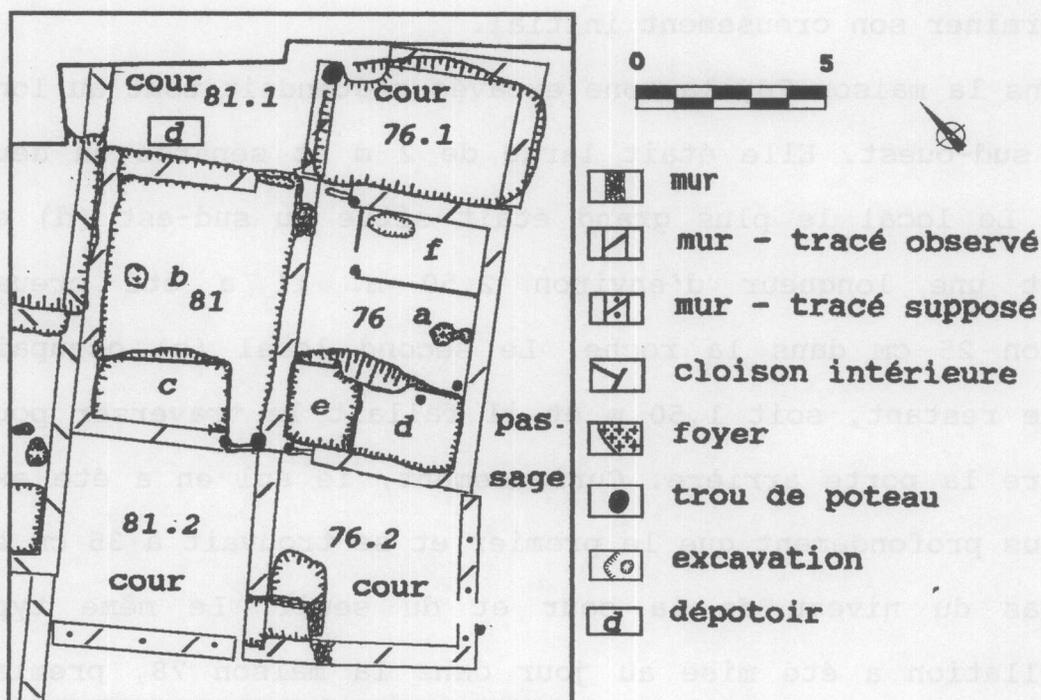
fig.1- Maisons 76 et 81, premier état

Les maisons avaient un plan barlong. La façade de chacune d'entre-elles mesurait 4,60 m et elles avaient une profondeur de 6,30 m. Un seul toit recouvrait l'ensemble. Les seuils étaient disposés en vis à vis de part et d'autre du mur mi-tyen. Cependant, les ouvertures paraissent avoir été plus étroites dans le bâtiment 76, les saignées y ont une longueur de 60 cm, que dans le bâtiment 81 où elles mesurent 90 cm.

Nous pouvons penser que les murs ont été bâti en pierres mais il n'en subsistait rien. Dans la maison 81, une légère

rupture de la roche marquait l'emplacement des murs nord-est et nord-ouest dont la largeur peut être estimée à 60 cm environ.

Dans la maison 76, la zone excavée s'étendait tout au long du mur sud-ouest. Elle était large de 2 m et séparée en deux locaux. Le local le plus grand était situé au sud-est (d) et occupait une longueur d'environ 2,50 m. Il a été creusé d'environ 25 cm dans la roche. Le second local (e) occupait l'espace restant, soit 1,50 m et il fallait le traverser pour atteindre la porte arrière. Curieusement, le sol en a été excavé plus profondément que le premier et se trouvait à 35 cm en contrebas du niveau de la cour et du seuil. Le même type d'installation a été mise au jour dans la maison 78, premier état. Nous pouvons supposer qu'un escalier d'une ou deux marches, genre échelle de meunier, permettait d'atteindre la porte.

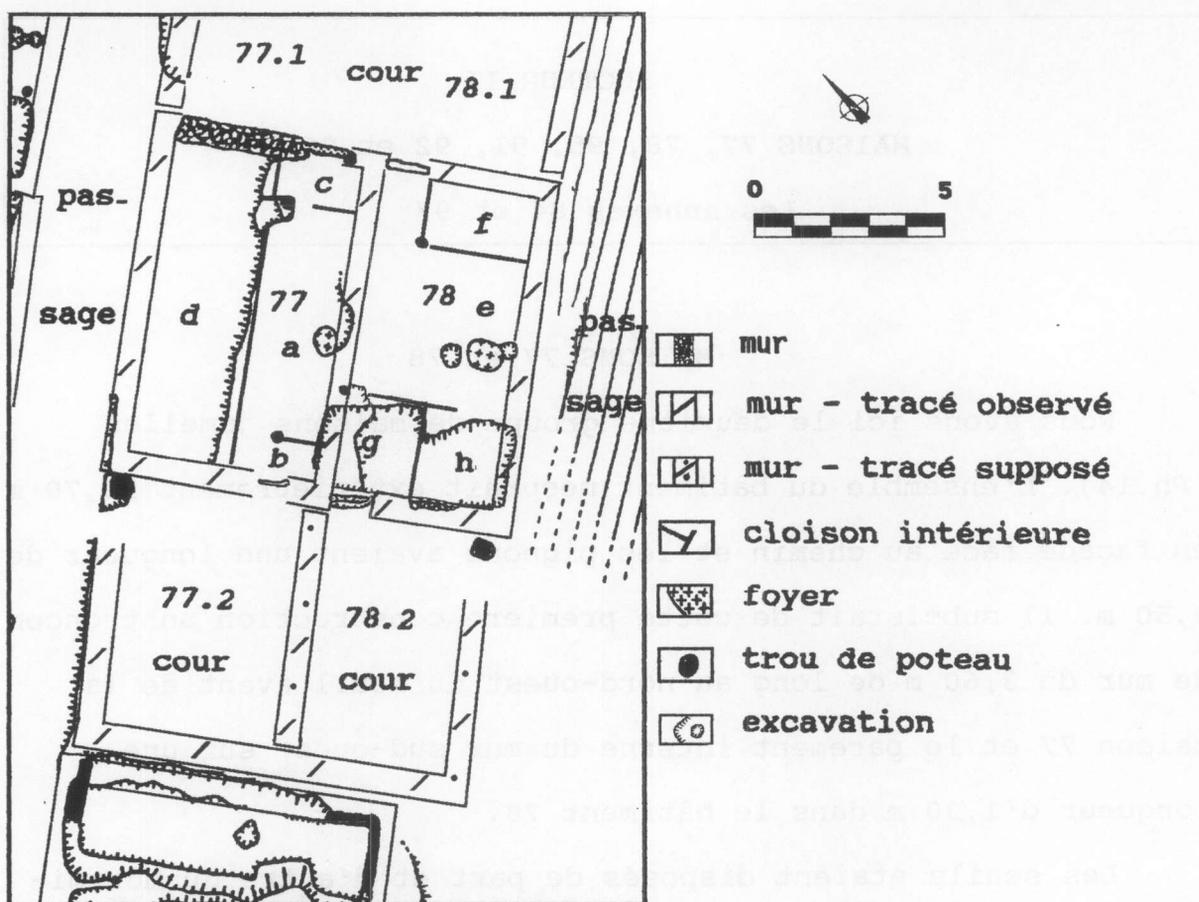
Fig.3 - Les maisons 77 et 78, premier état

* maison 77 : le foyer (a) a été bâti contre le mur sud-est. Il subsistait dans l'excavation un niveau de tessons de céramique assez écrasé par les piétinements postérieurs (Ph.15). Le foyer, position tout à fait inhabituelle, était situé dans l'axe des deux portes soit en plein courant d'air...Nous pouvons penser qu'il existait des entrées isolant les portes extérieures. Au sud-ouest, un trou de poteau peut appuyer cette hypothèse (b). Au nord-est, un autre trou de poteau comblé de débris de roche paraît délimiter une entrée d'1,10 m de large (c).

Une fosse de 2,50 m de largeur s'étendait au nord-ouest sur toute la longueur du bâtiment (d). Elle a été excavée sur

environ 40 cm. Sans doute était-elle séparée en deux parties avec des portes aux endroits où la roche était la moins abrupte. Les observations effectuées en cours de fouille ont permis de savoir que le mur nord-ouest a été assis sur le niveau supérieur de la roche et que la fosse existait dans cet état dès l'origine. En particulier, nous avons noté que la paroi de la roche était entièrement rubéfiée derrière le parement mis au jour et un niveau de terre grisâtre sur lequel reposait la première assise de ce second mur.

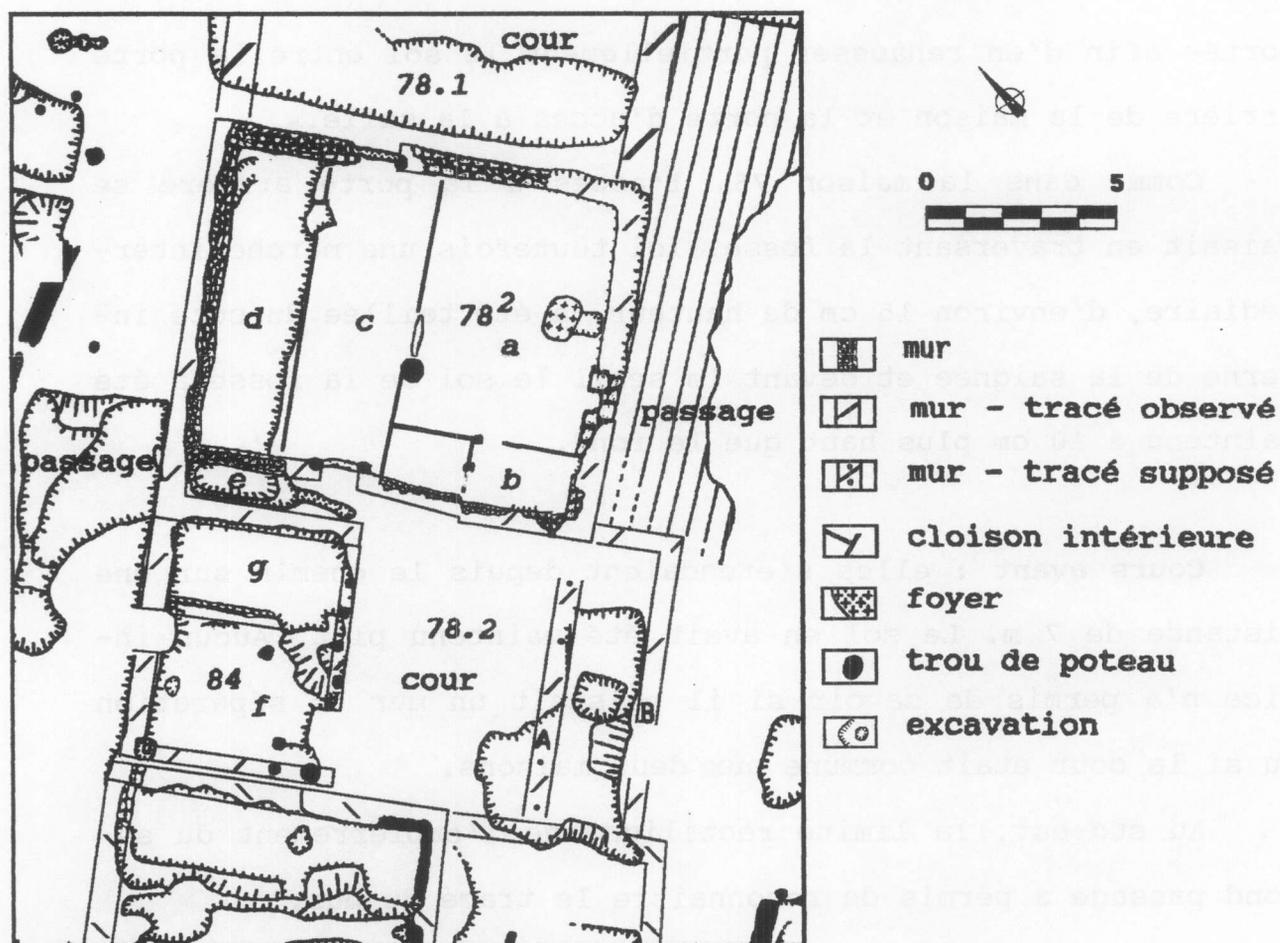
Fig.4 - Maison 78, deuxième état

Les deux maisons ont brûlé. La maison 78 a été reconstruite avec des latrines et a annexé la maison voisine. Le parement du mur nord-ouest a été assis dans la fosse et plutôt mal bâti. Les portes de la maison 78 ont été condamnées.

Au sud-ouest, une nouvelle porte a été ouverte et il a été fait une espèce de bricolage afin de raccorder le tronçon de mur subsistant et l'emplacement de la nouvelle porte. Le foyer a été rebâti et l'ancienne fosse sud-ouest de la maison 78 définitivement comblée de gravats brûlés, d'autres ont été repoussés vers les murs. Une épaisse couche de terre noire recouvrait l'ensemble.

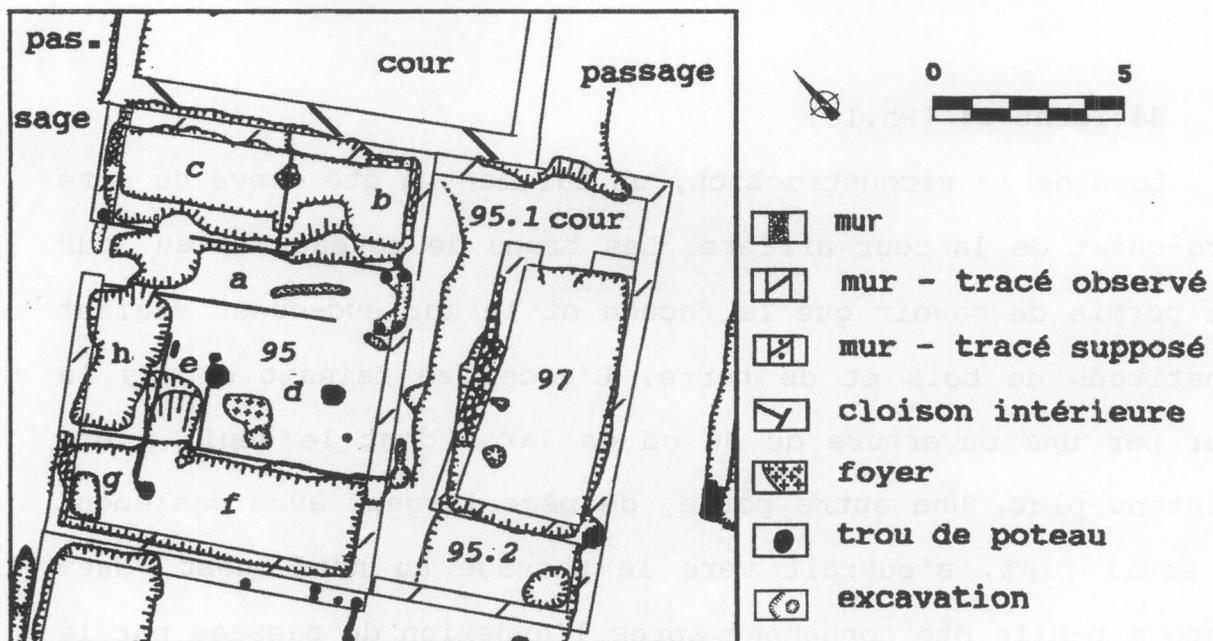
Fig.5 - Maison 95

Cette maison avait un plan rectangulaire avec une façade de 11 m environ orientée vers le sud-est. Les murs pignons mesuraient 8,50 m. Il subsistait des murs quelques parements plaqués contre la roche dans les deux fosses. Un tronçon de 20 cm du mur nord-est a été mis au jour dans l'angle nord de la fosse nord-est et a permis de savoir que le mur a été assis au fond de la fosse.

La maison possédait une ouverture dans le mur sud-est dont nous avons mis au jour la saignée du seuil, longue de 90 cm avec un trou de poteau à chaque extrémité. Au nord-ouest, un

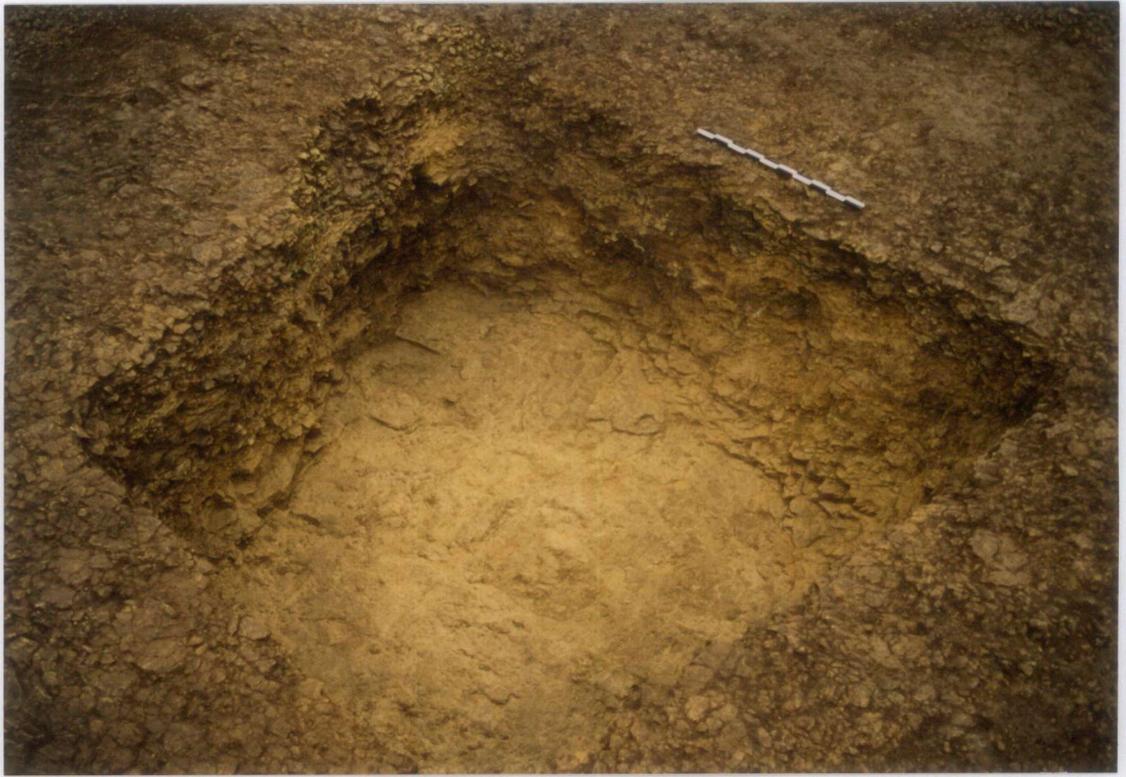
0 - La carrière ouverte dans la cour 78.2 - Vue de l'ouest

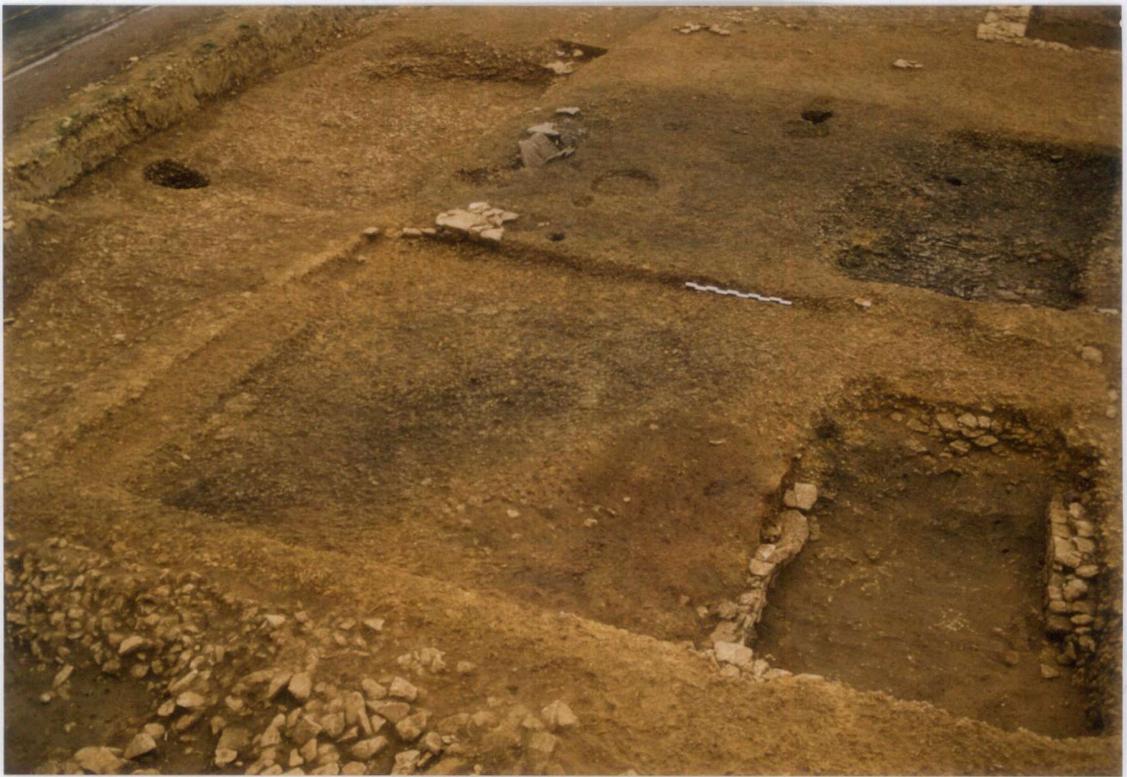
1 - Maisons 81 et 76 avec les cours avant - Vue de l'ouest

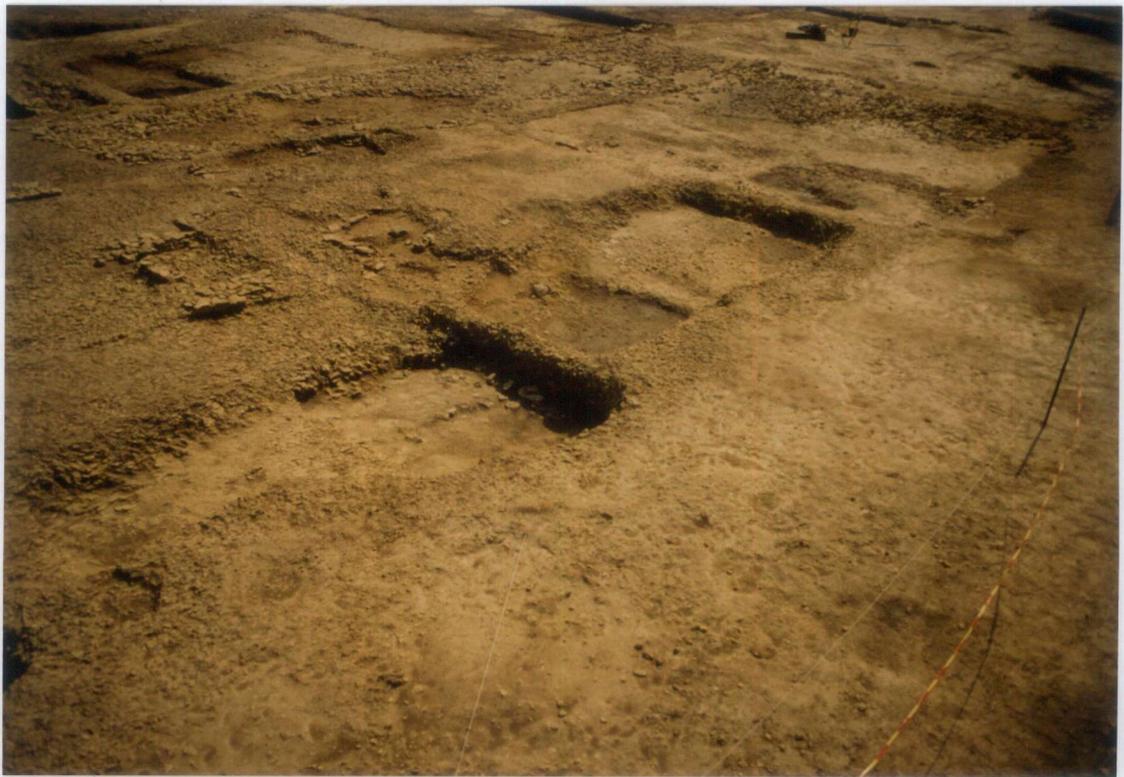
2 - Maison 83/86, cours et bâtiments attenants - Vue du nord

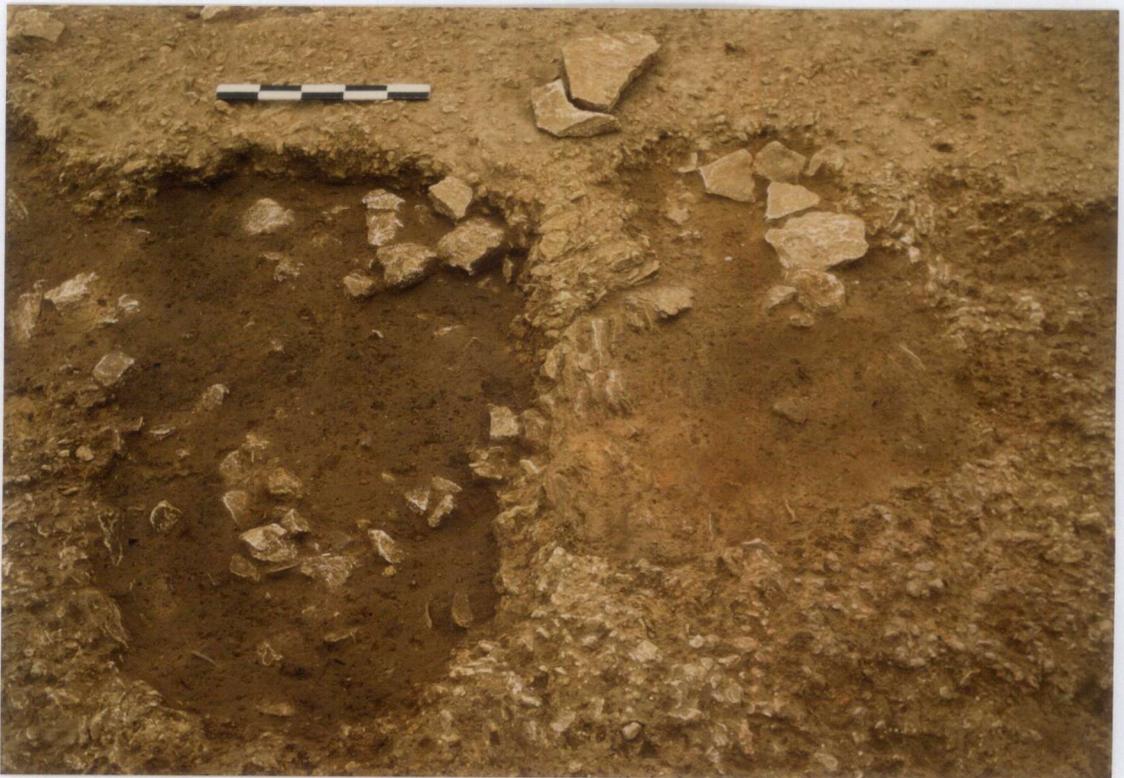
3 - A gauche, le foyer de la première occupation. A droite, le foyer de la quatrième occupation - Vue du nord-ouest

* Quatrième état : après un incendie, un habitat plus petit succède à l'occupation précédente. Dans l'emprise du bâtiment 83, un nouveau foyer constitué de pierres en hérisson est installé contre le mur sud-est. La zone de l'escalier est abandonnée, ainsi qu'une partie de la fosse nord-ouest.

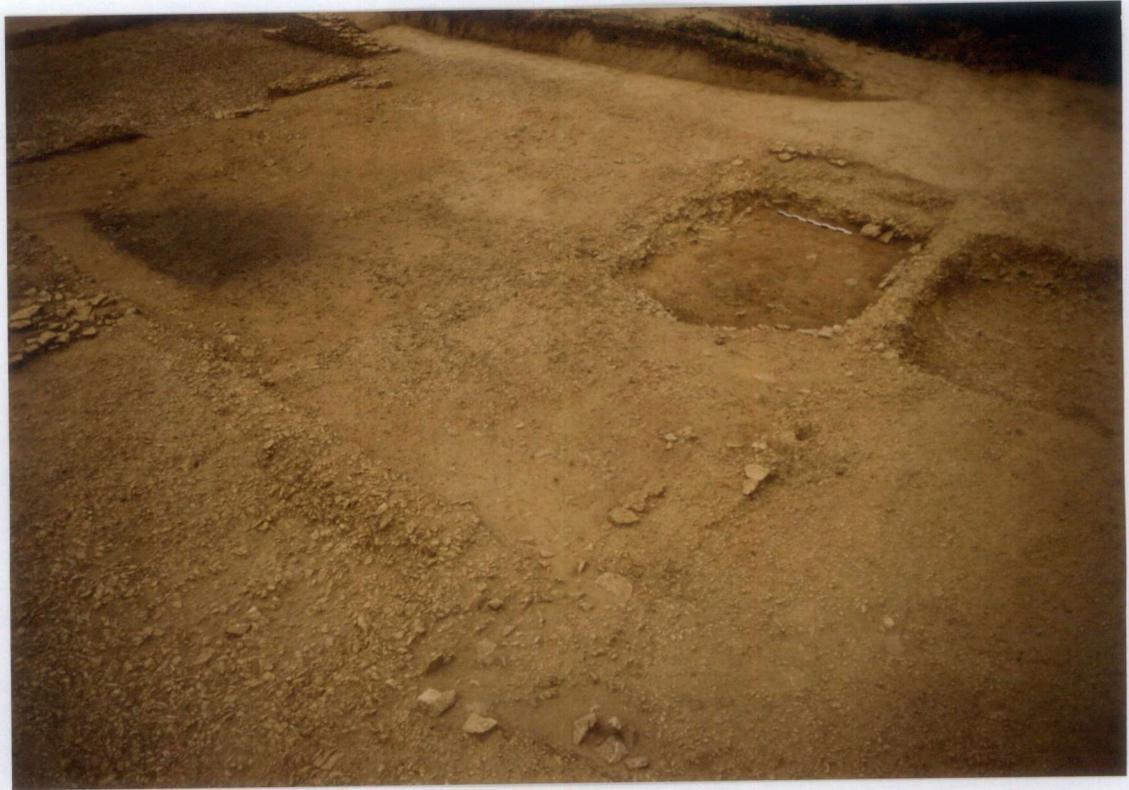
4 - Le bâtiment 86 en cours de fouille - Vue de l'est

Bâtiment 86 (Ph.4) : l'observation des ruptures de la roche et la disposition de trous de poteau a permis de savoir que l'intérieur du bâtiment était séparé en trois parties, larges de 2,50 m, séparées par des murs, sans doute de torchis. Ces murs intérieurs servaient sans doute à soutenir les poutres du plafond. Le sol établi sur la roche était constitué de terre battue qui était restée relativement propre.

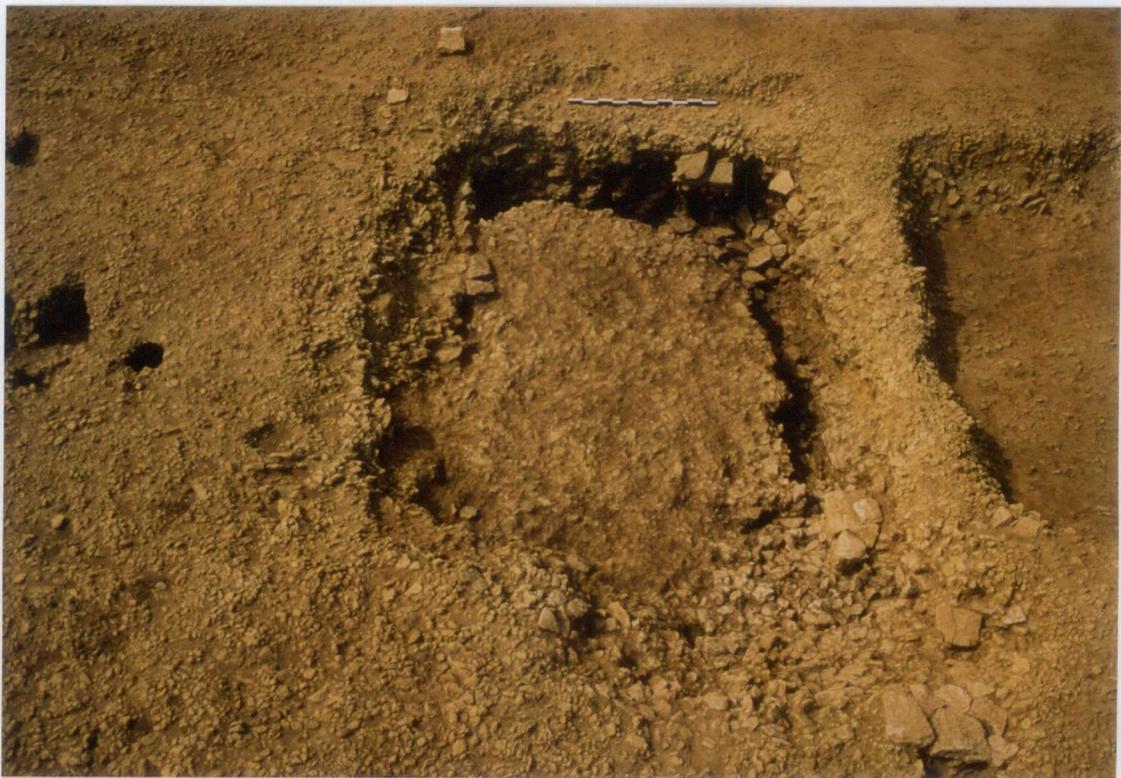
5 - Bâtiment 86, la fosse de l'angle nord. Les tranchées de vol qui ont ensuite été comblées de limon. Vue du sud-est

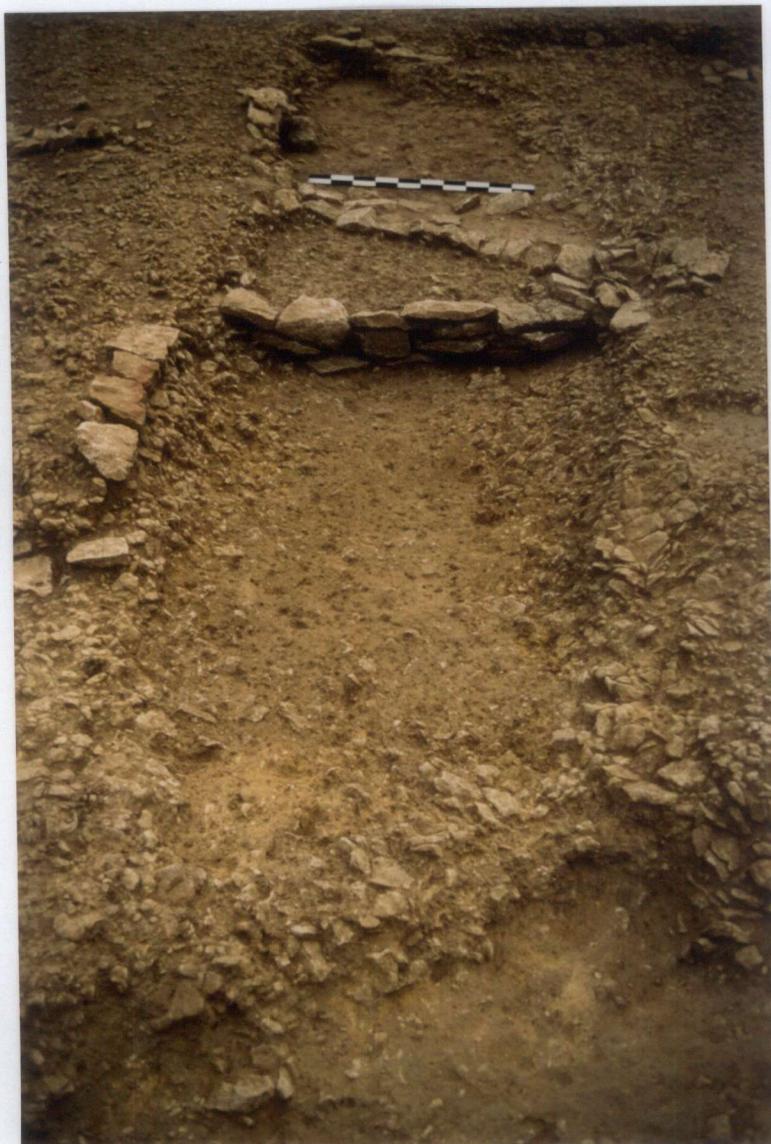
7 - L'entrée nord-est et l'escalier du bâtiment 83
Vue du nord-ouest.

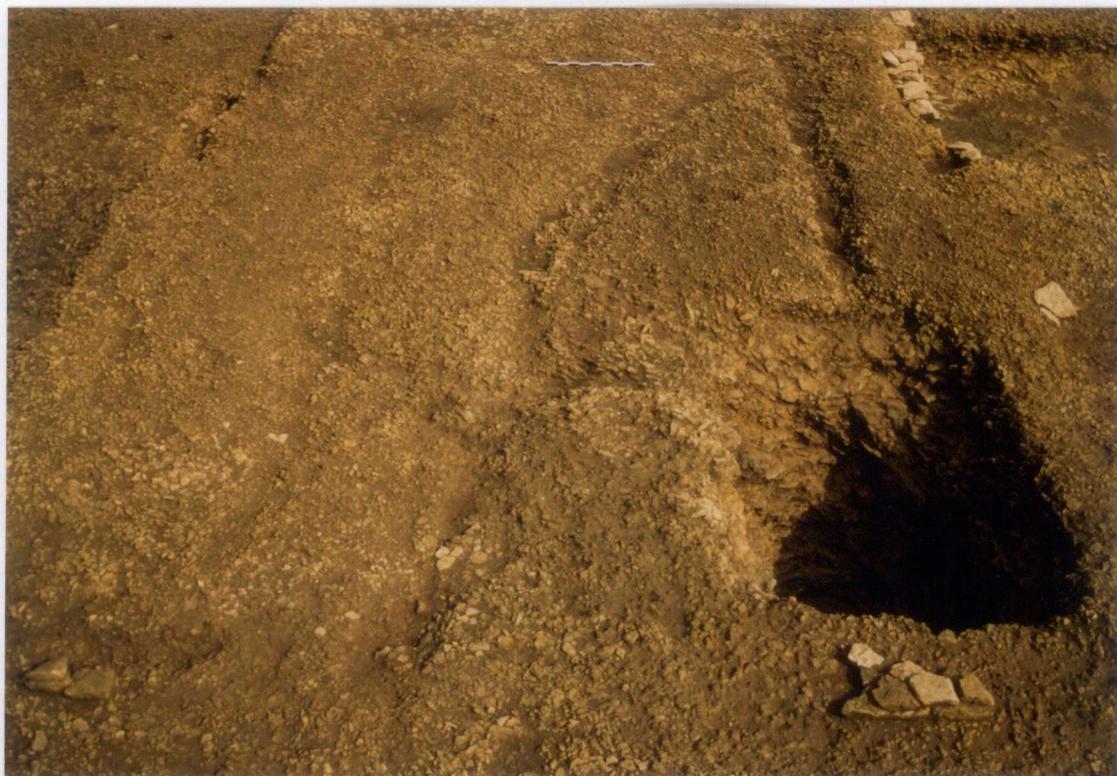
12 - La cour 86.3 avec la citerne dans l'angle sud et les rigoles creusées dans le sol - Vue du sud-ouest

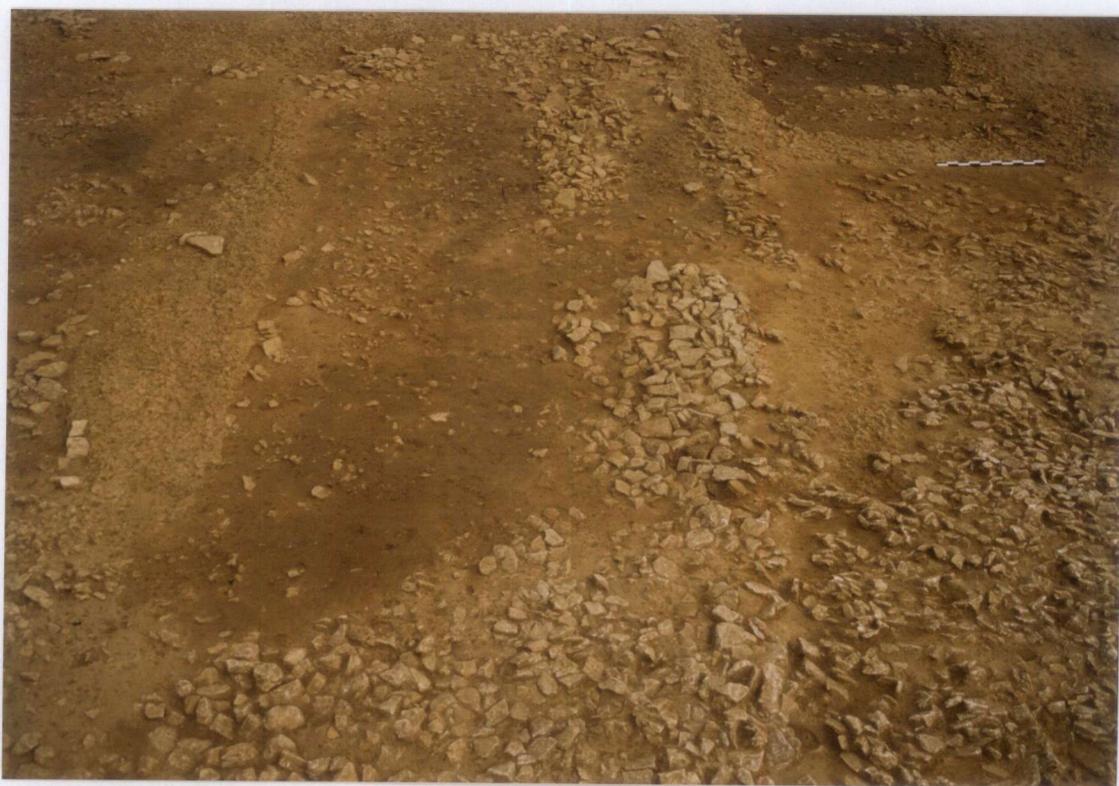
13 - Au premier plan, l'éboulis en cours de fouille de la zone nord-est de la cour 86.3. En haut de la photo, l'emprise du petit bâtiment 86.6. L'interruption des éboulis marquait le passage d'un mur. Vue du sud-ouest

Au nord-est de la cour, et toujours sur l'emprise de l'ancien passage, s'étendait un espace qu'il a été difficile d'interpréter. Au nord-est, la limite rectiligne d'un éboulis et les ruptures de la roche ont permis de connaître le tracé d'un mur laissant une ouverture d'1,30 m au centre. Au sud-est, quelques pierres de parement dans l'angle est et une bande de terre jaunâtre ont permis également de localiser le tracé d'un mur sur une longueur d'environ 8,50 m, l'extrémité sud-ouest du mur venant buter contre l'angle nord du bâtiment 95.

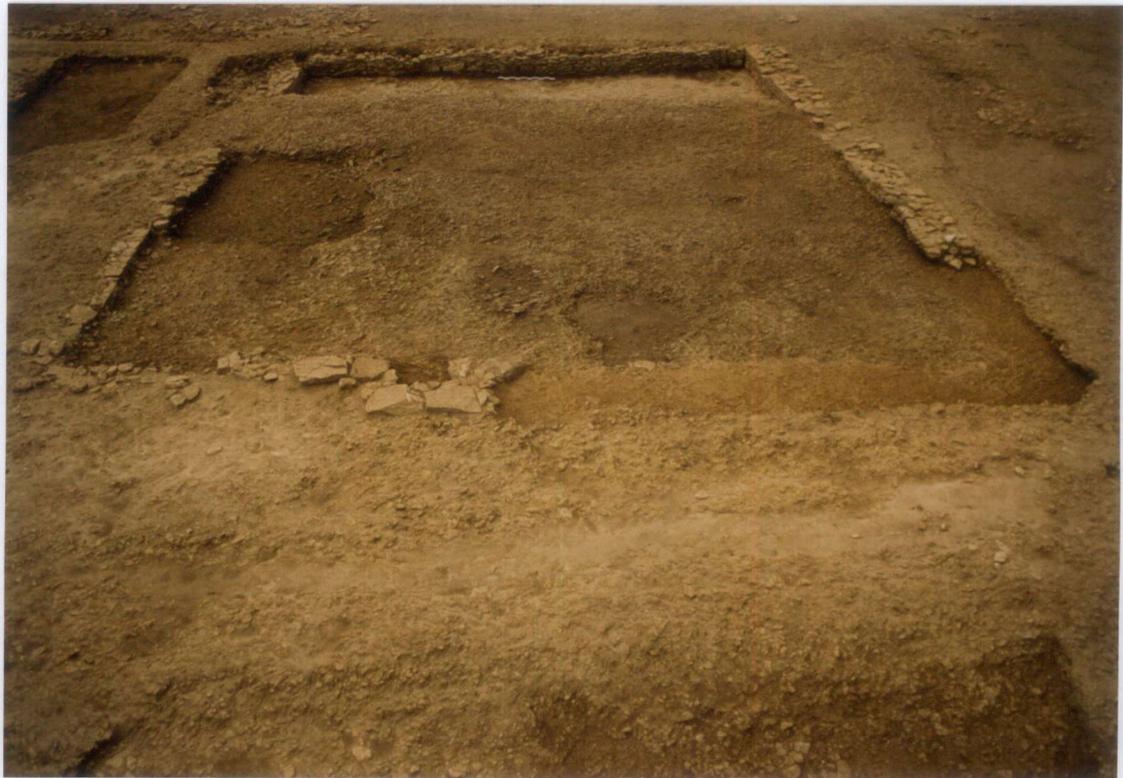
14 - Les maisons 77 et 78 en cours de fouille. A gauche, la fosse du bâtiment 78. Au fond, la fosse du bâtiment 77. Vue du sud-est.

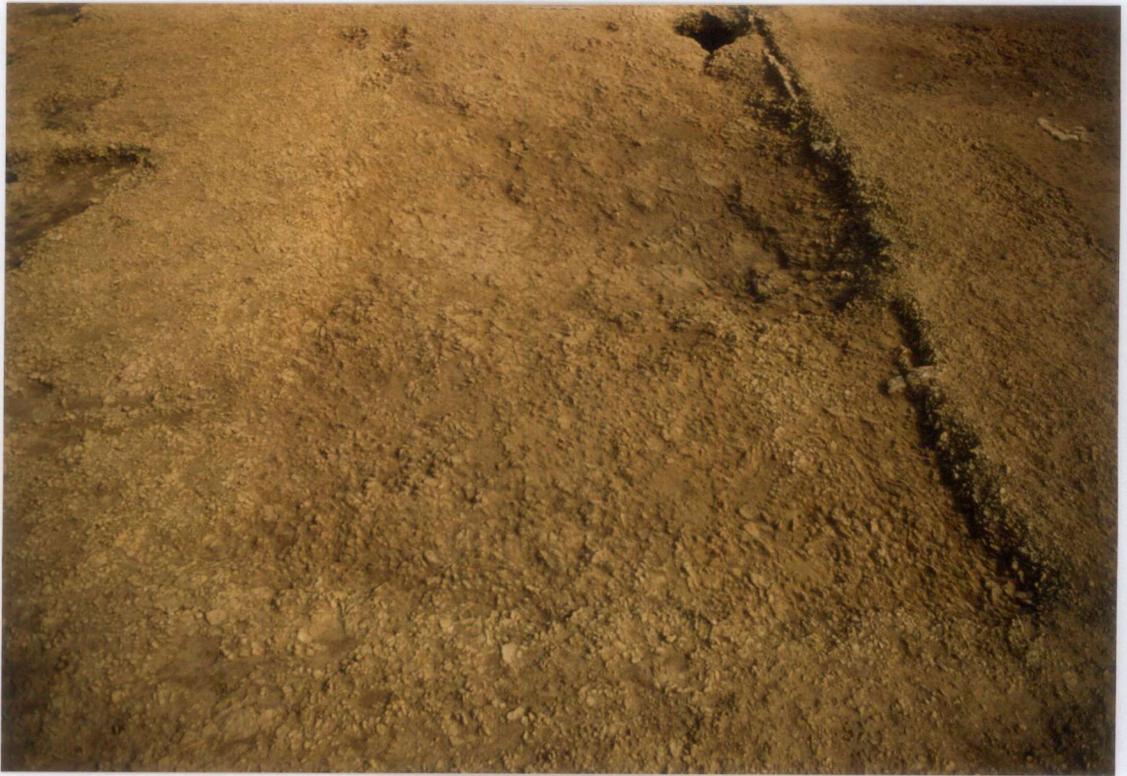
22 - Au premier plan, la cour 92.1. Au fond, la cour 91.1
Vue du sud-ouest.

Cour 92.1 (Ph.22) : elle s'étendait depuis la façade de la maison jusqu'au passage situé au sud-est sur une longueur de 6,50 m. Elle paraît avoir été plus étroite que la maison et avait une largeur de 6,50 m. Il ne subsistait rien des murs de clôture. Néanmoins, les ruptures de roche ont permis d'en connaître l'emprise. Dans le mur sud-est, une porte permettait d'accéder au deuxième passage. Le long de la maison et sur une largeur de 3 m, le sol a été maintenu au même niveau que l'intérieur de la maison. Au-delà, l'aménagement de la cour est symétrique de celui de la cour voisine 91.1, nous pouvons en conclure que les cours, et donc les maisons, ont été bâties ensembles. Du côté sud-ouest, le sol a été creusé de 10 cm environ sur une largeur de 3,50 m, puis la roche taillée en pente vers le nord-ouest permettait d'atteindre le fond de la cour excavée de 50 cm. Dans la partie supérieure, le sol d'occupation était constitué d'un niveau de terre grise et

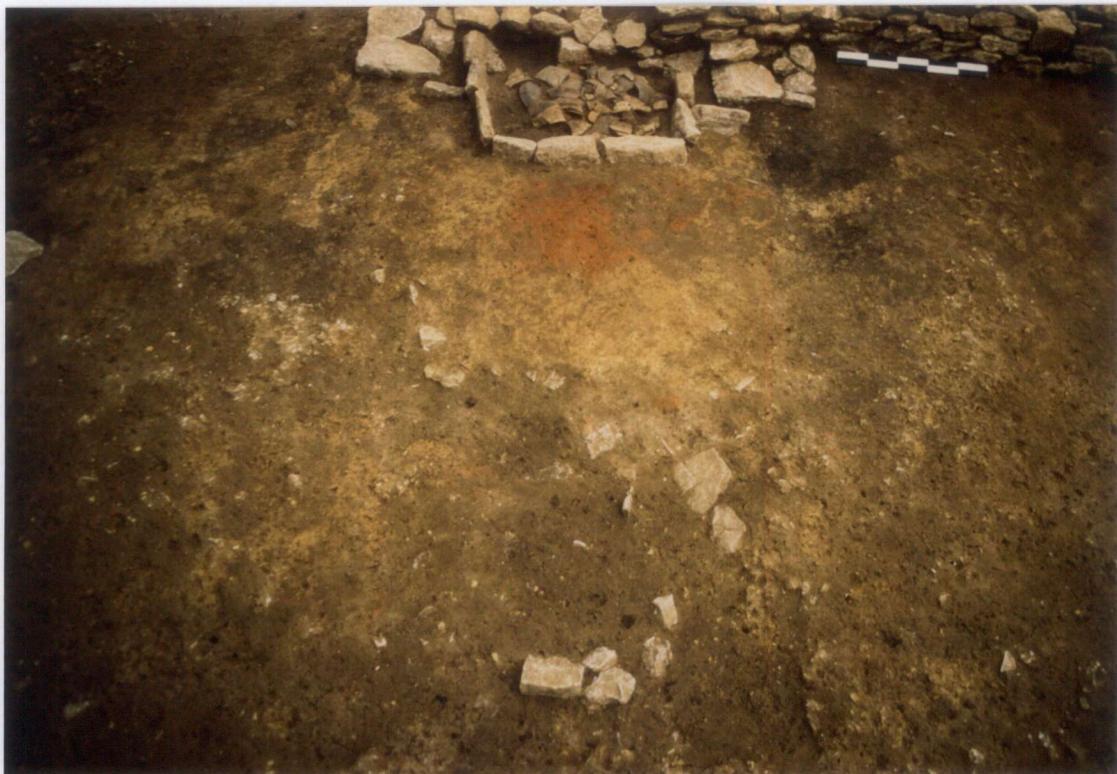
28 - Maison 94, le second foyer constitué de terre jaune et en haut, le troisième foyer avec les piédroits de part et d'autre
Vue du nord-ouest.

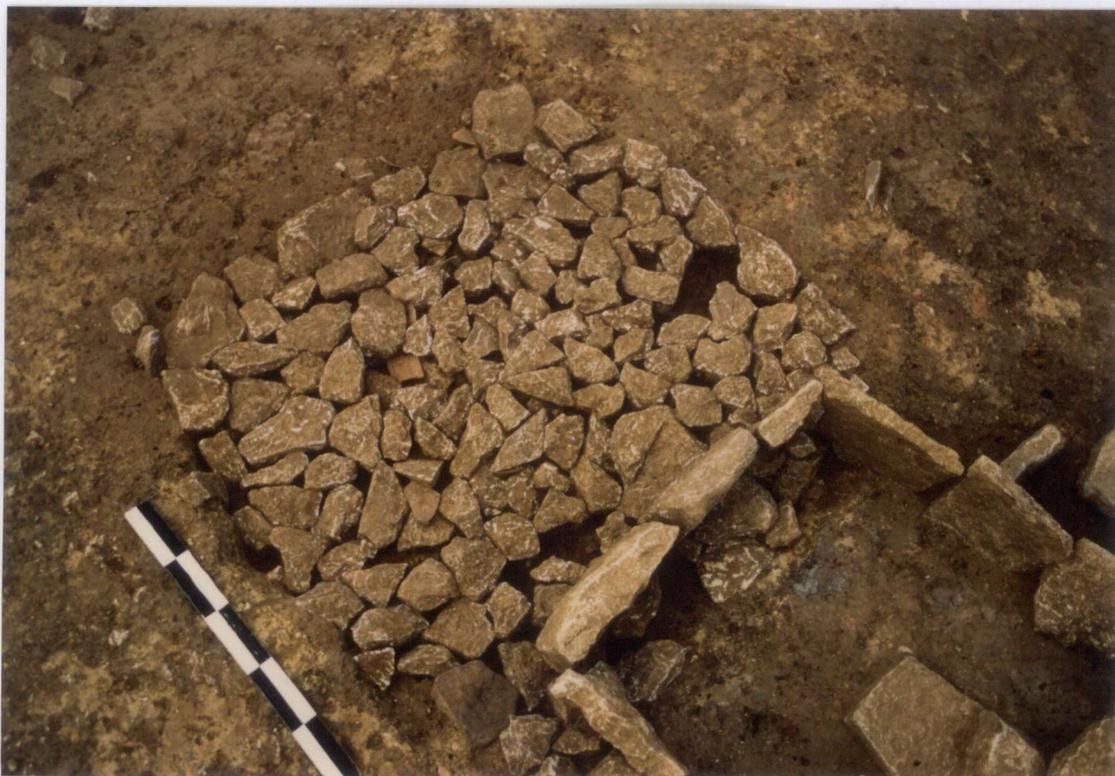
29 - Maison 94, lit de pierres sur lequel des tessons de
céramique avaient été disposés et le tout recouvert de terre
jaune, cf. photo ci-dessus. Le troisième foyer chevauchait le
second - Vue du sud

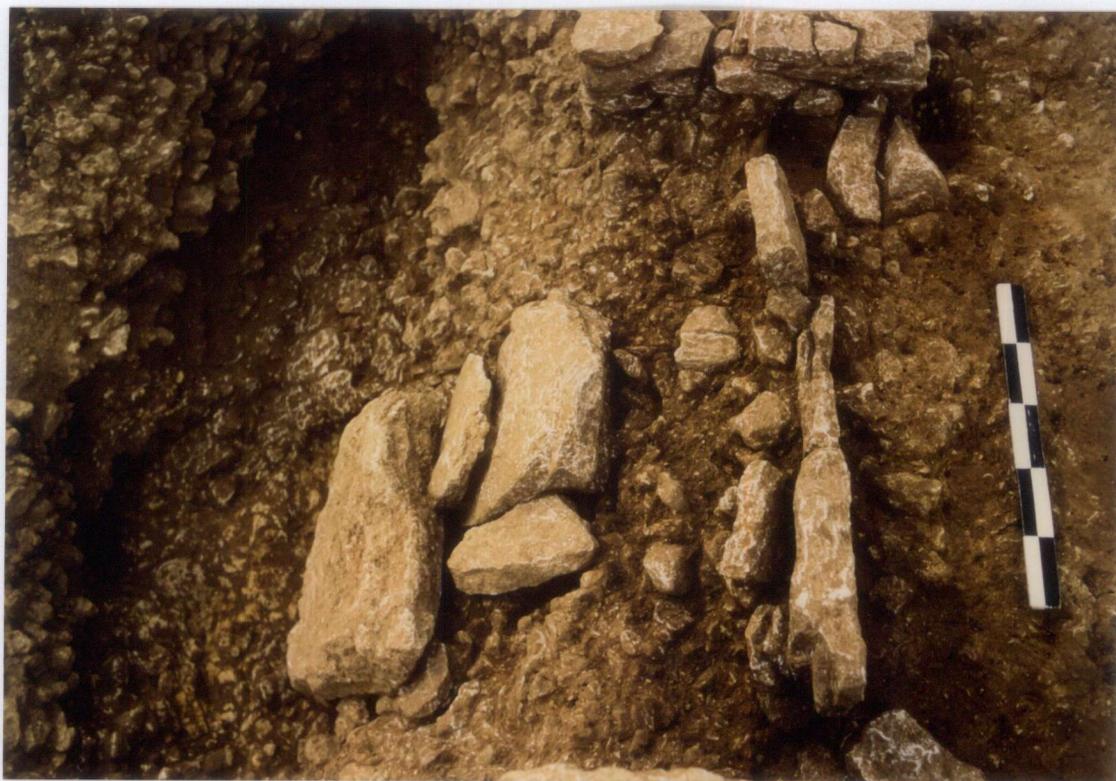
31 - L'ouverture sud-ouest du bâtiment 93 - Vue du sud-est

Postérieurement, un mur a été reconstruit au sud-ouest, le seuil a été conservé avec ses pierres de chant mais l'ouverture a été établie à 1,10 m (Ph.31). Vers le sud-est, une trace blanchâtre nous a permis de localiser le tracé du mur (Ph.32). Vers le nord-est, des trous de poteau, des ruptures de la roche et un tronçon de mur rendent l'interprétation difficile. Cependant, nous pensons que deux constructions successives ont été édifiées. D'abord un bâtiment large de 7 m et long de 7,50 m qui avait au sud-ouest et au nord-est des ouvertures larges d'1,10 m. Puis, la porte sud-ouest a été bouchée, le mur nord-est dont le nouveau tracé est indiqué par une faible arête de roche, large de 60 cm, a été rebâti et une nouvelle porte ouverte dans le mur nord-ouest. Ce dernier bâtiment aurait une longueur N.E.-S.O. d'environ 8 m et une largeur de 6,70 m.

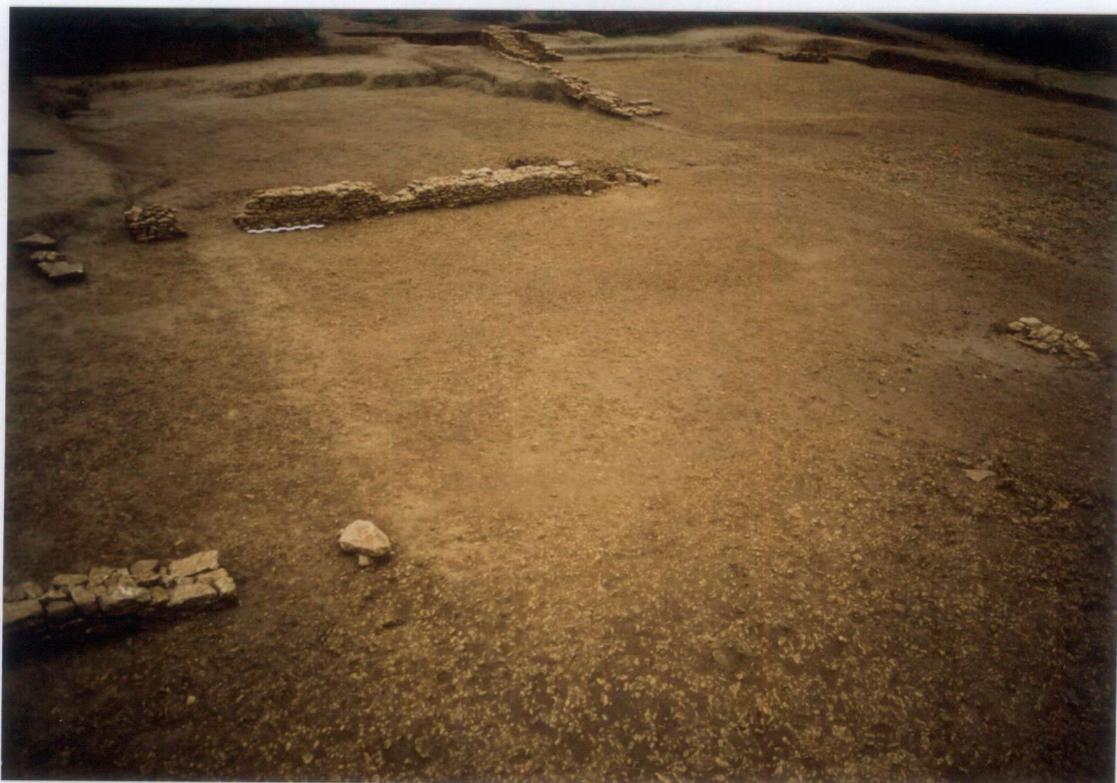
32 - Le bâtiment 93 avec la trace blanche marquant le passage du mur sud-est - Vue de l'est. A l'arrière-plan, la cour 93.2.

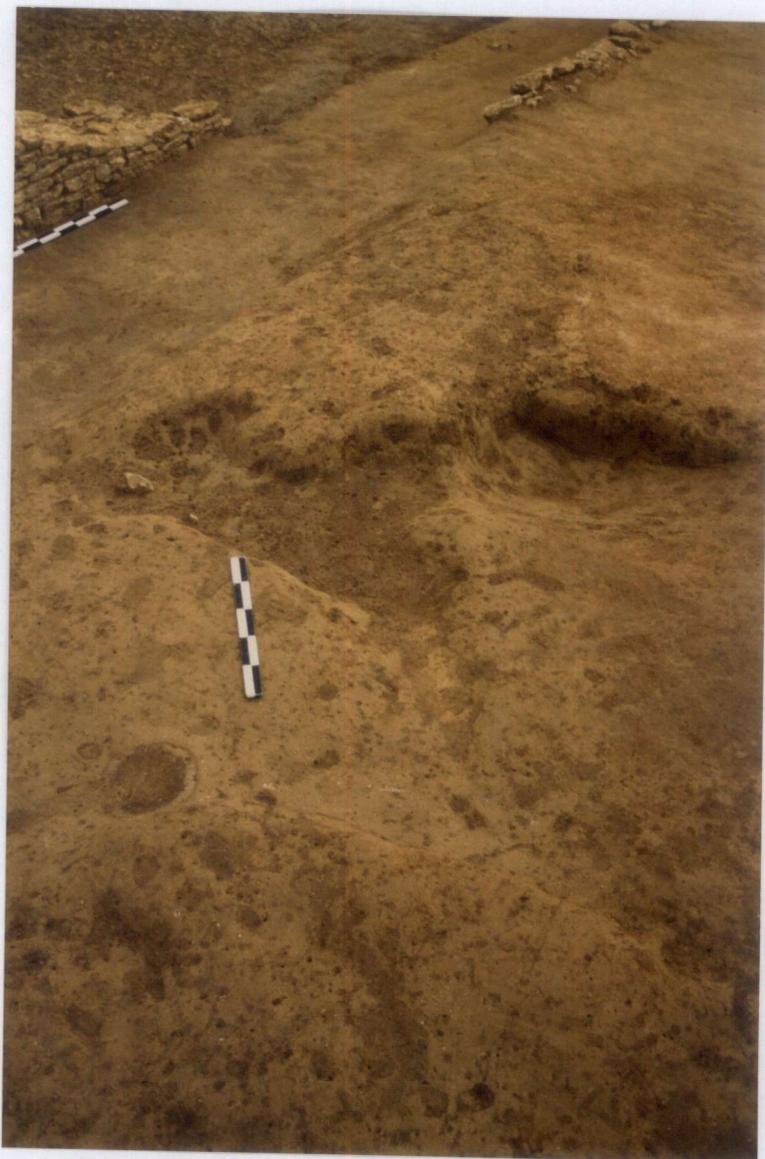
33 - Les traces de trous de poteau et les ruptures du loess dans l'angle ouest de la cour 93.2 - Vue du sud

Postérieurement, la cour a été élargie vers le nord-ouest au dépend du passage. A cet endroit, le loess n'a été que partiellement décapé. Dans l'angle ouest, deux traces de poteau bien marqué dans la couche de loess étaient distantes de 90 cm et indiquaient l'emplacement de la nouvelle porte. Une rupture d'environ 5 cm, rectiligne, marquait le tracé du mur sud-ouest.
