RAPPORT DE FOUILLE

HAMEAU DE TRAINECOURT

GRENTHEVILLE - "Les trains de court"
N° 14 319 001 AH - Calvados

RAPPORT DE SAUVETAGE PROGRAMME
01/02/1994-30/09/1994

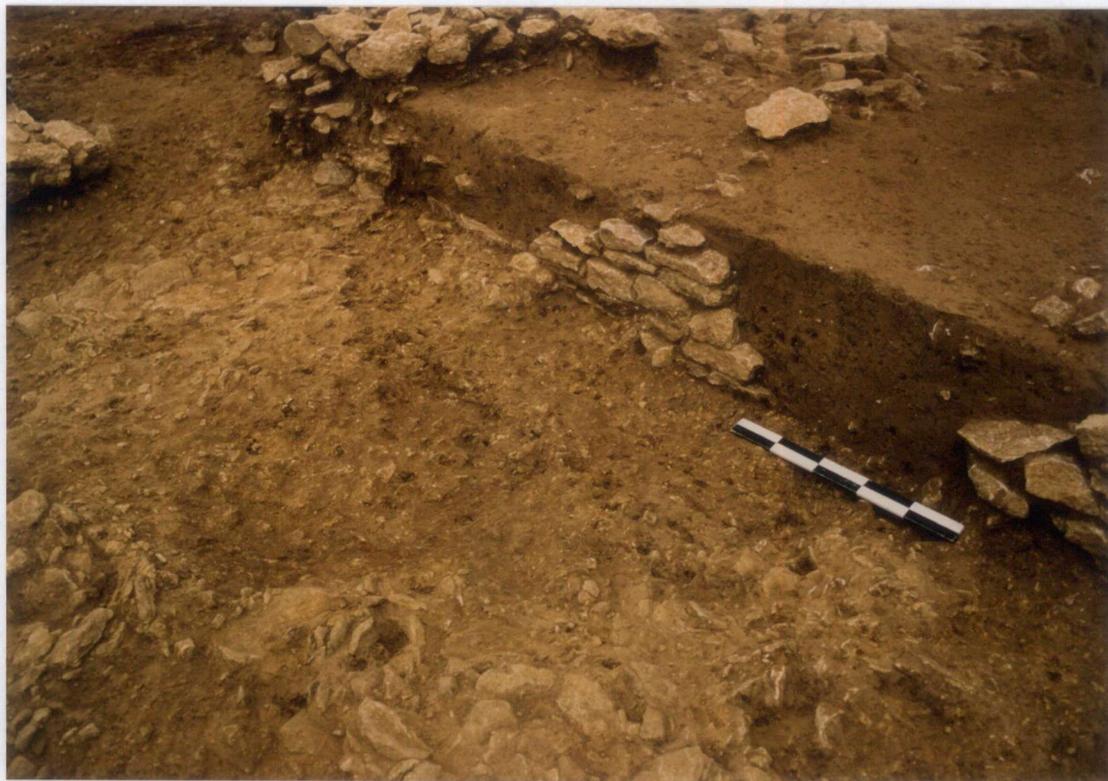
36 - Bâtiment 79. En haut, le dernier mur nord-est, derrière la règle, le fossé du XVII^e s. venu couper un des murs antérieur -
Vue du sud

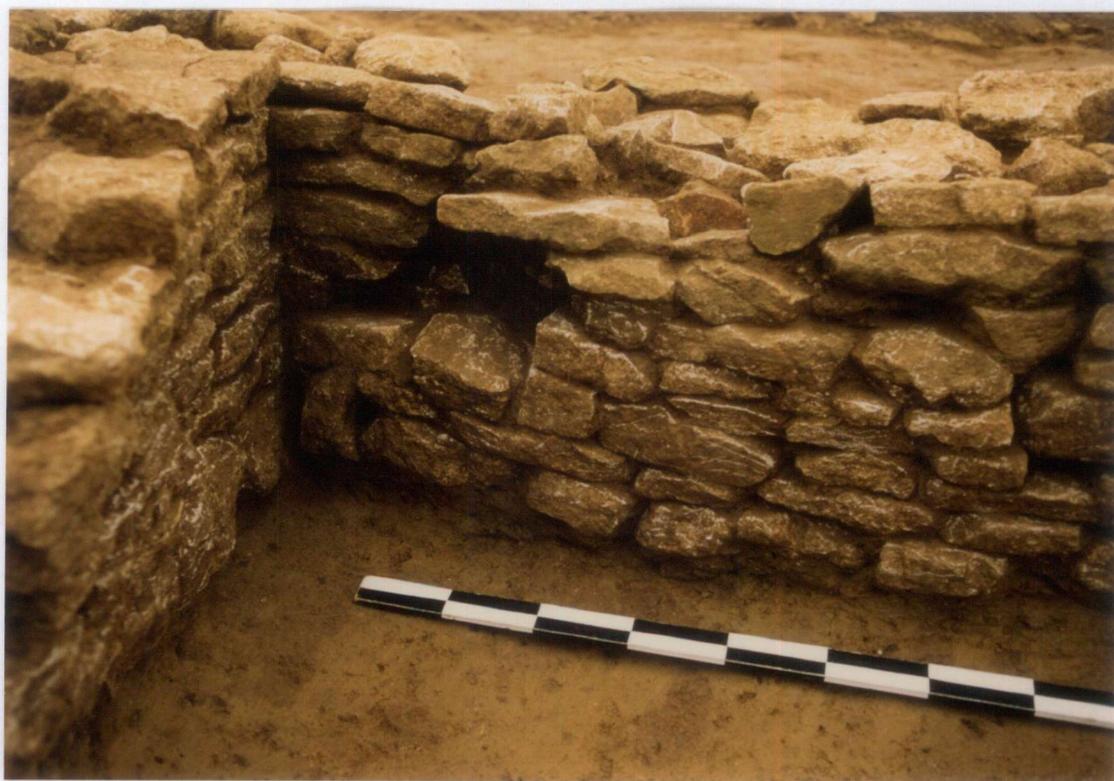
39 - La maison 74, la reprise du mur à l'angle sud - Vue du nord-est

Dans l'angle sud, le mur sud-ouest a été repris afin de bâtir l'angle et le mur sud-est, large de 70 à 80 cm (Ph.39). Au nord-est, le tracé du mur a été observé grâce aux ruptures du loess en place. Une ouverture, large de 90 cm, se situait dans l'angle nord et ouvrait sur une cour dont une partie a été fouillée en 1991. Le seuil possédait une saignée creusée dans le loess, les pierres de chant avaient disparues.

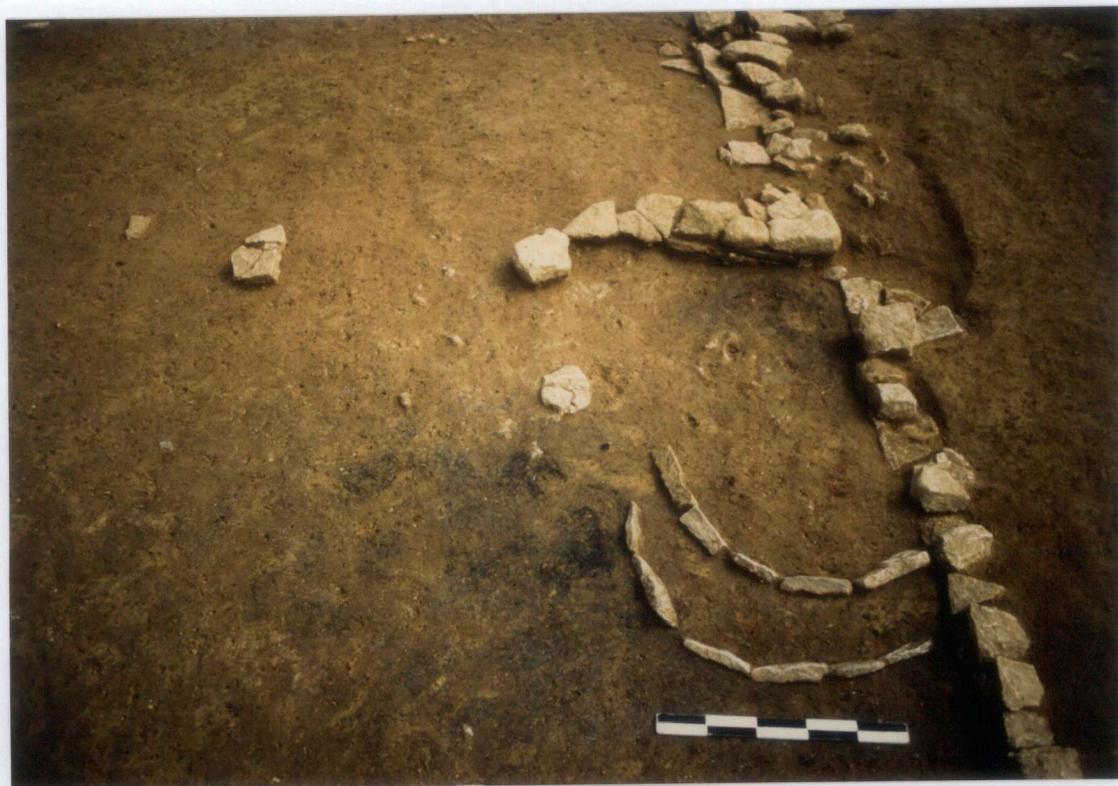
40 - Bâtiment 74. Le curieux foyer en deux arcs de cercle et en haut de la photo, l'entrée et les grosses pierres du pas de porte en cours de fouille - Vue du nord-ouest

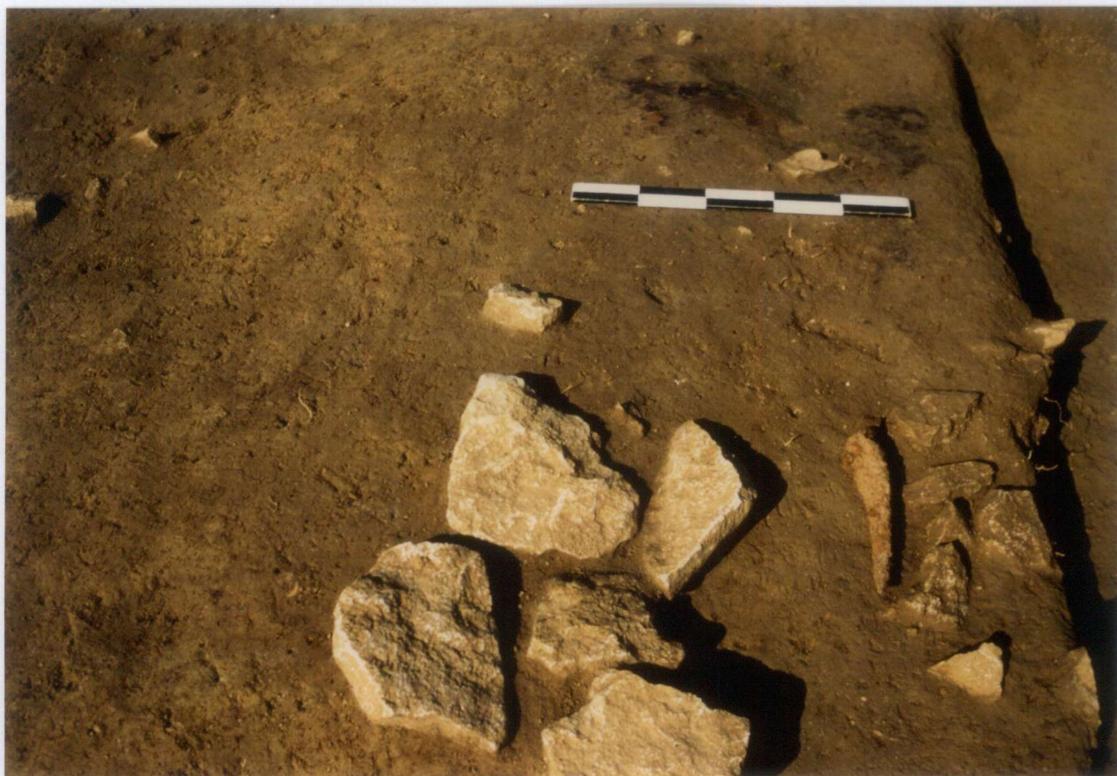
41 - Bâtiment 74. Le soc et les traces d'incendie. Le coudre se trouvait devant la pierre en bas de la photo - Vue du sud-est
